Inspección de galvanizados en caliente

Christian Sánchez Villa
Soporte técnico
Recubrimientos

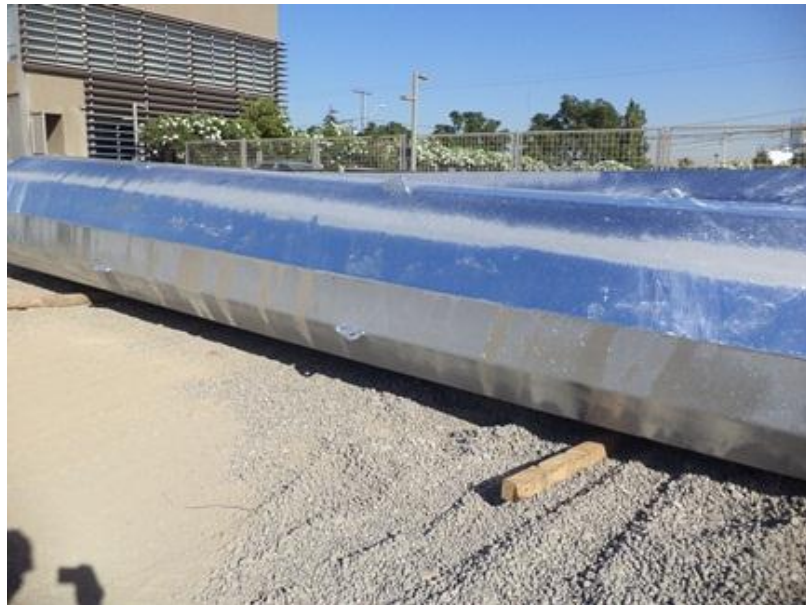
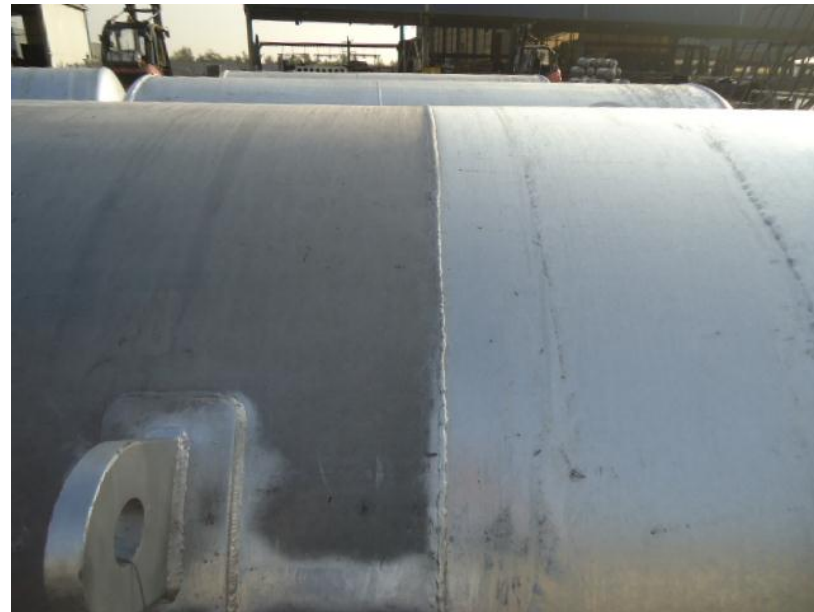
Apariencia diferente (Aceptable)

Pieza fabricada con aceros de diferente composición química y diferente reactividad, esto también se puede manifestar con diferentes espesores de acero. Independientemente del aspecto, ambos tipos de recubrimiento tienen la misma resistencia a la corrosión.

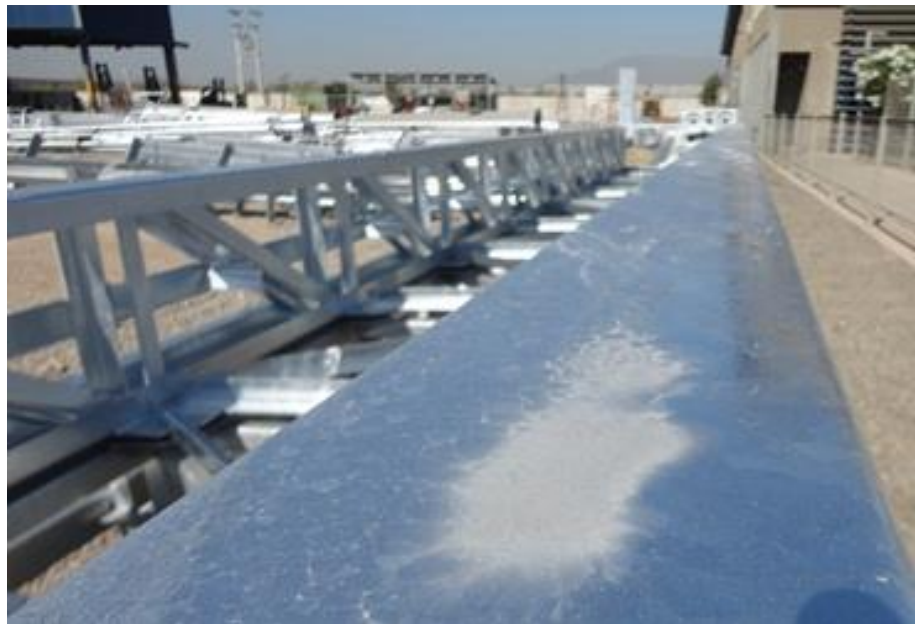
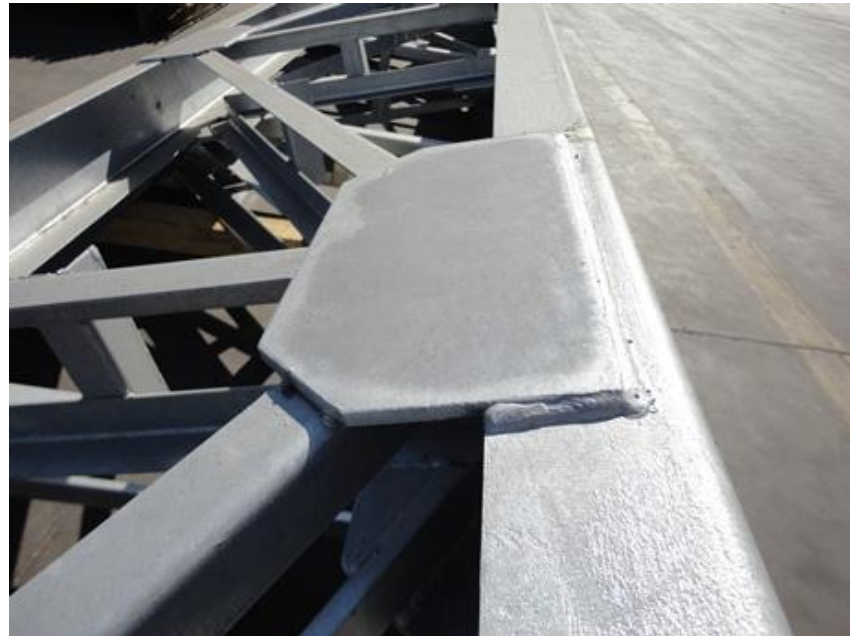
Velocidad de enfriamiento (Aceptable)

Una pieza de acero que tiene apariencia con zonas brillantes y zonas opacas puede ser el resultado de una velocidad de enfriamiento diferente. A medida que el producto envejezca la diferencia de tonalidad será menos notable

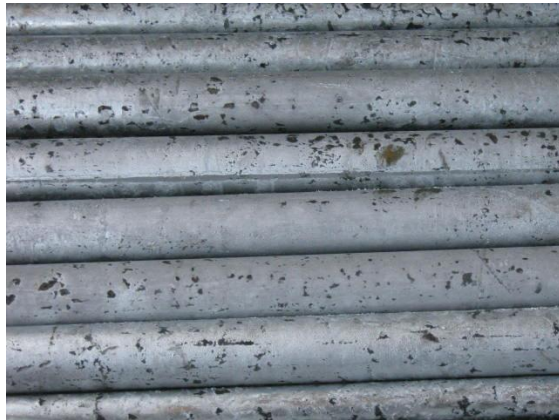
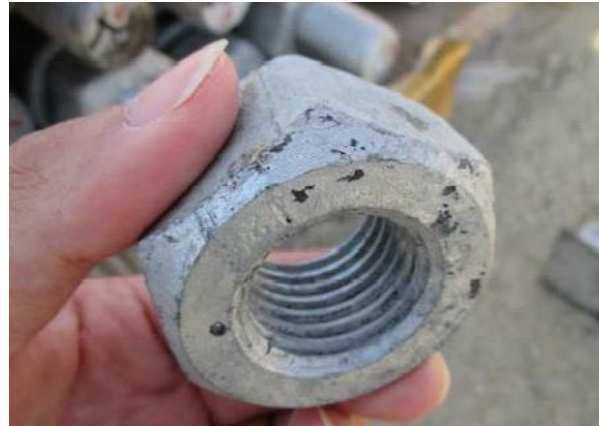
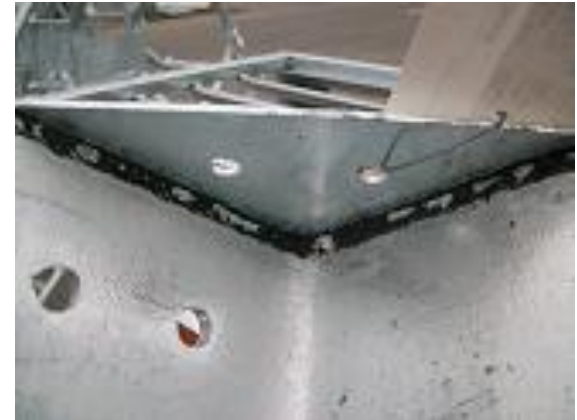
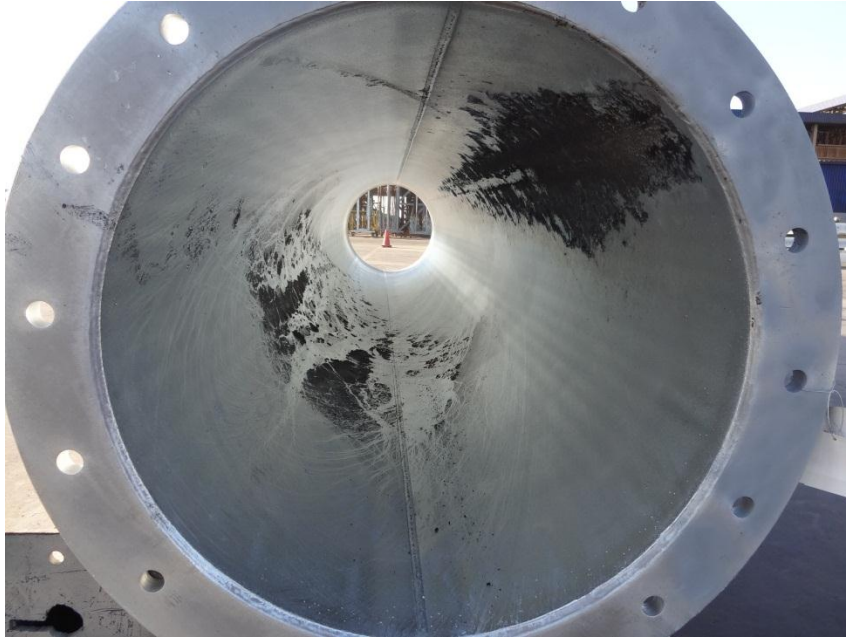
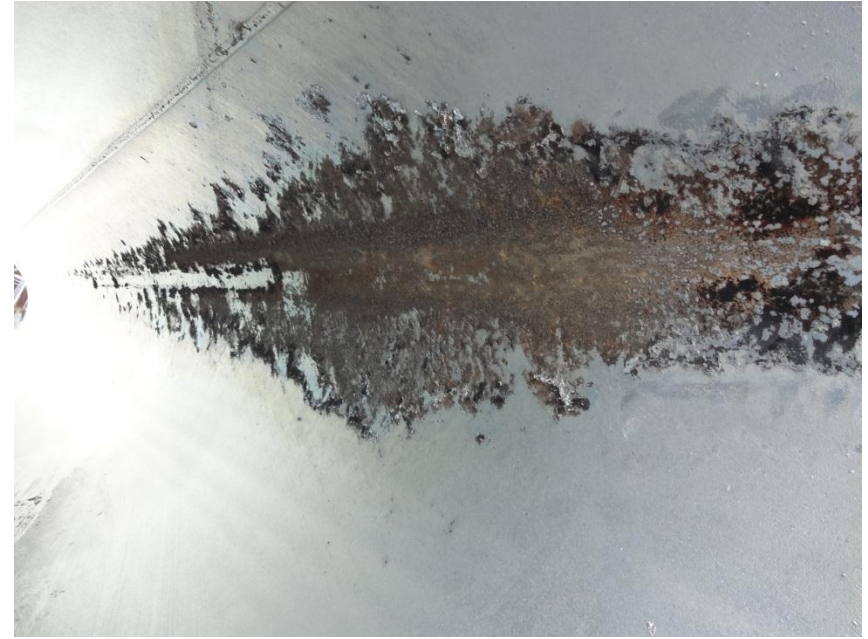
Zonas sin recubrimiento (Rechazable)

Originada por una preparación de superficie inadecuada. Causada por escoria de soldadura, atrapamiento de arena en fundiciones, exceso de aluminio en el baño, accesorios de levante, que evitan que se forme el recubrimiento en pequeñas zonas.

Para evitar este defecto, el galvanizador debe asegurar que todas las superficies se encuentran limpias antes de galvanizar.

Pequeñas zonas pueden ser reparadas en la planta de galvanizado.

Si el tamaño o cantidad de zonas determinan el rechazo, la pieza debe decaparse y regalvanizarse.

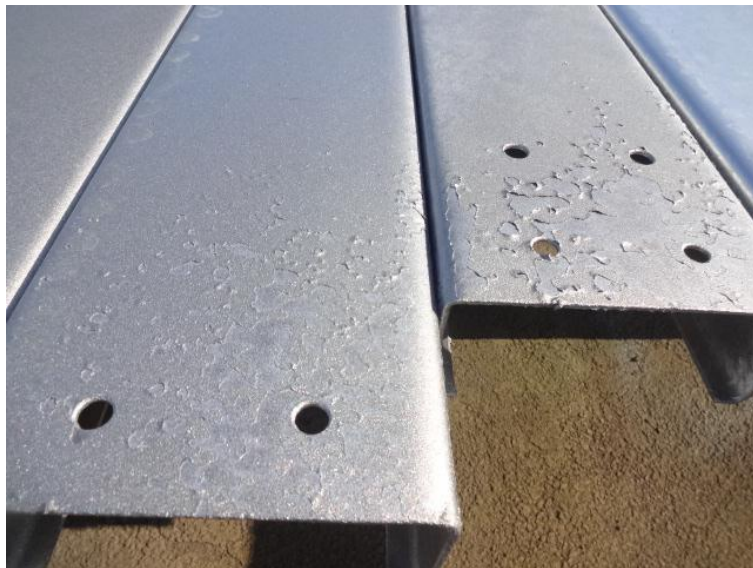
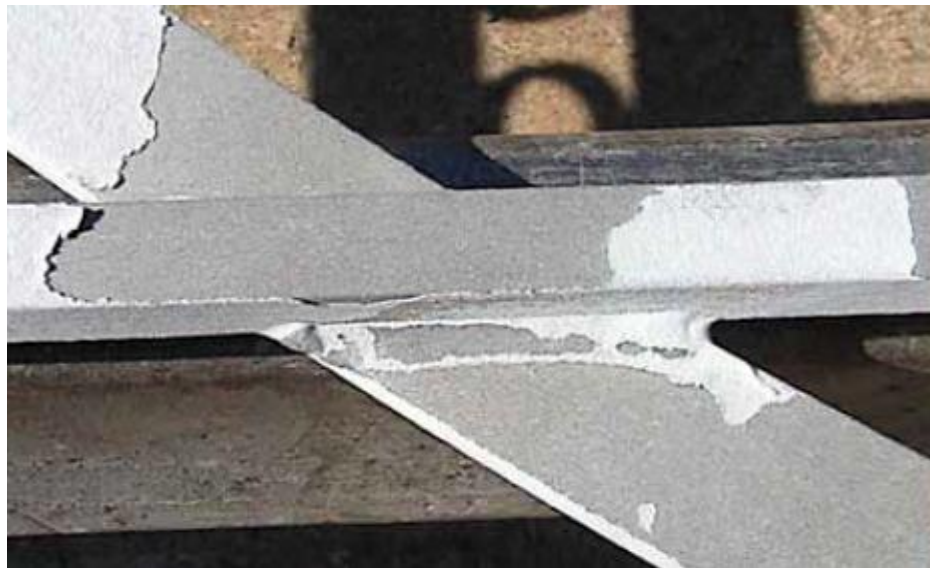
Daño por preparación abrasiva

Areas con desprendimiento de zinc pueden ser producidas por procedimientos incorrectos de chorro abrasivo en la preparación de superficie previo del pintado, la practica ASTM D6386, SSPC SP 16 dan cuenta de los procedimientos para preparar una superficie galvanizada.

El galvanizador no es responsable por este tratamiento

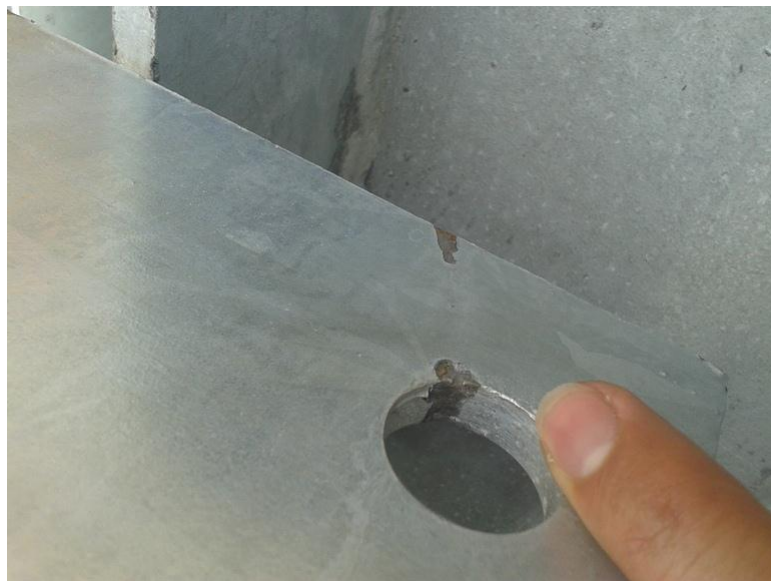
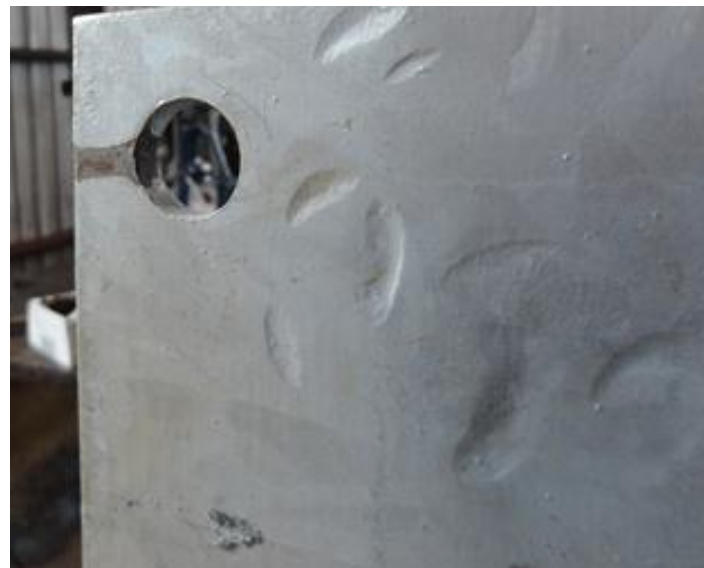
Marcas de elementos de izaje (aceptable siempre y cuando no se exponga al acero)

Las marcas dejadas por alambres, cadenas u otros elementos utilizados para levantar las piezas no son causa de rechazo, siempre que no se exponga al acero. En caso de exposición, el galvanizador debe renovar el zinc en dicha área.

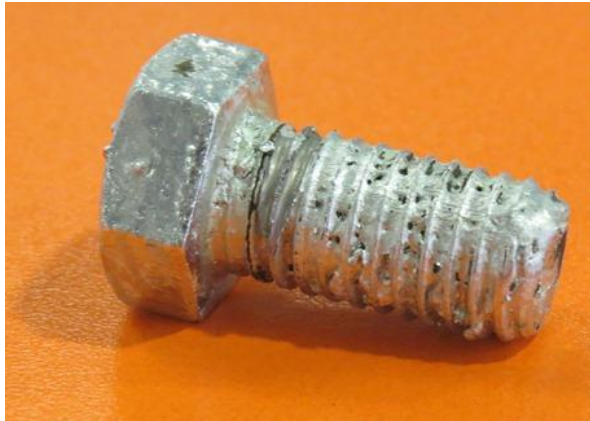
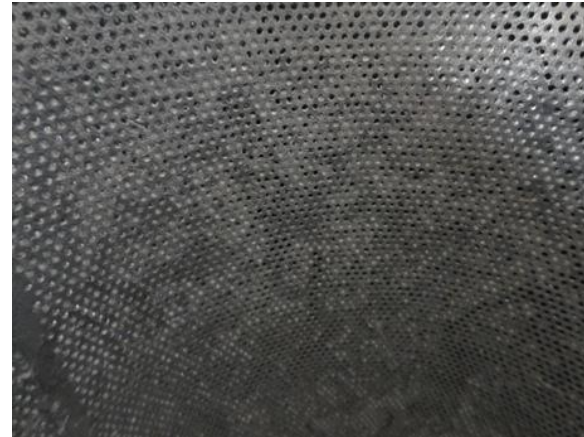
Hilos y perforaciones tapadas(aceptable siempre y cuando se limpie el hilo y las perforaciones tengan menos de ½ “)

Ocasionado por un mal drenaje del zinc en estado liquido que llena parcialmente perforaciones y roscas.

El zinc fundido no drenará fácilmente desde perforaciones menores a 3mm debido a la viscosidad del zinc.

Similarmente, las roscas tapadas son causadas por el mal drenaje del zinc. Pueden limpiarse utilizando tratamientos post galvanizado, como el centrifugado o calentando sobre la temperatura de fusión y escobillando.

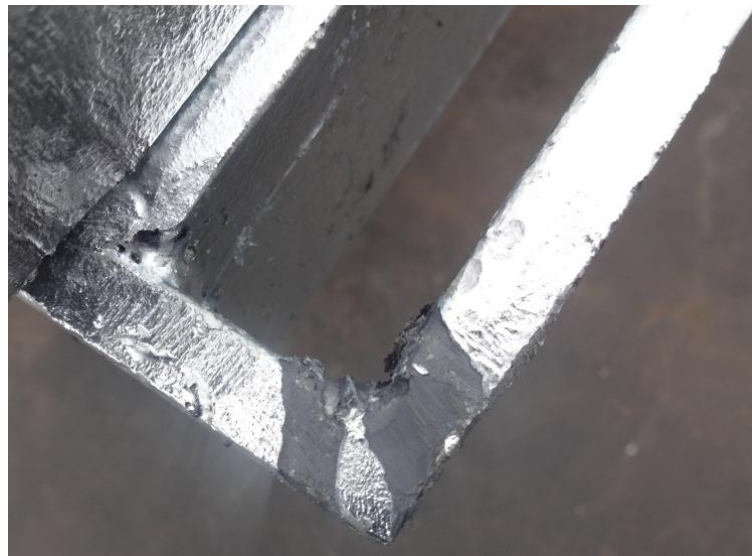
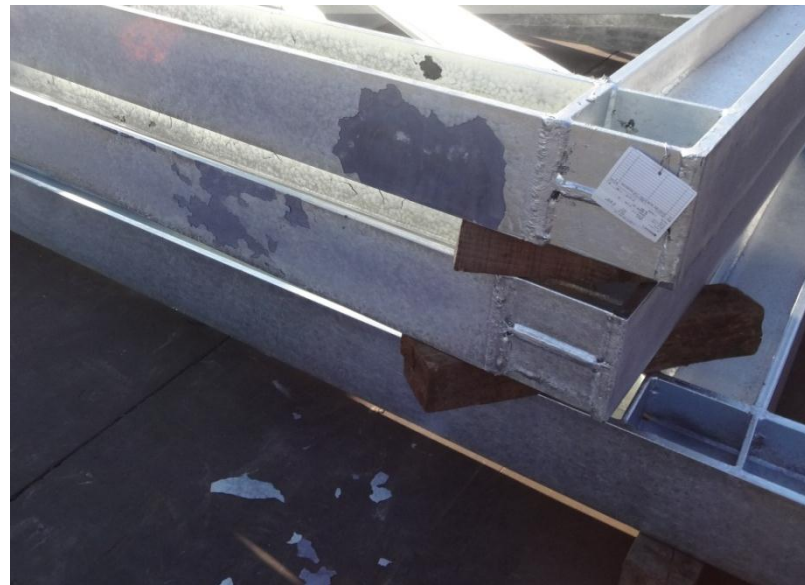
Delaminación (aceptable si se cumplen los espesores mínimos)

Se muestra una pérdida de zinc, existen variadas causas. Muchas piezas de gran tamaño y alto espesor toman un tiempo prolongado en enfriarse y continúan formando fases hierro-zinc con posterioridad a su salida del zinc fundido. Este continuo crecimiento deja porosidades en el recubrimiento que si se tiene suficiente cantidad se genera desprendimiento de las dos ultimas capas de recubrimiento

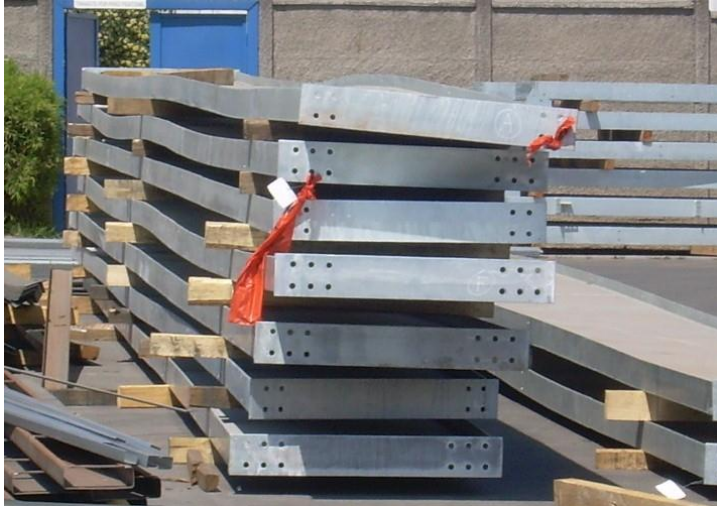
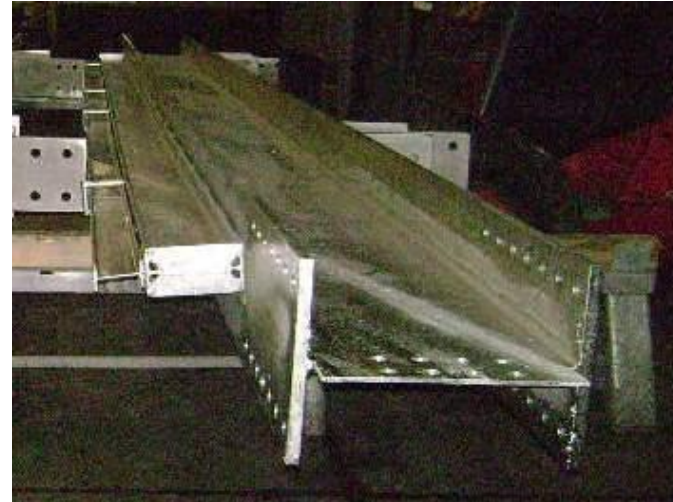
Distorsión (aceptable en algunos casos cuando la aplicación lo permita)

Ocasionado por que el acero debe acomodarse a la expansión térmica, cuando se mezclan espesores muy diferentes de acero, piezas asimétricas, doble inmersión, en general cuando no se deja al acero expandirse libremente durante el calentamiento.

Algunas piezas delgadas pueden enderezarse después de galvanizar

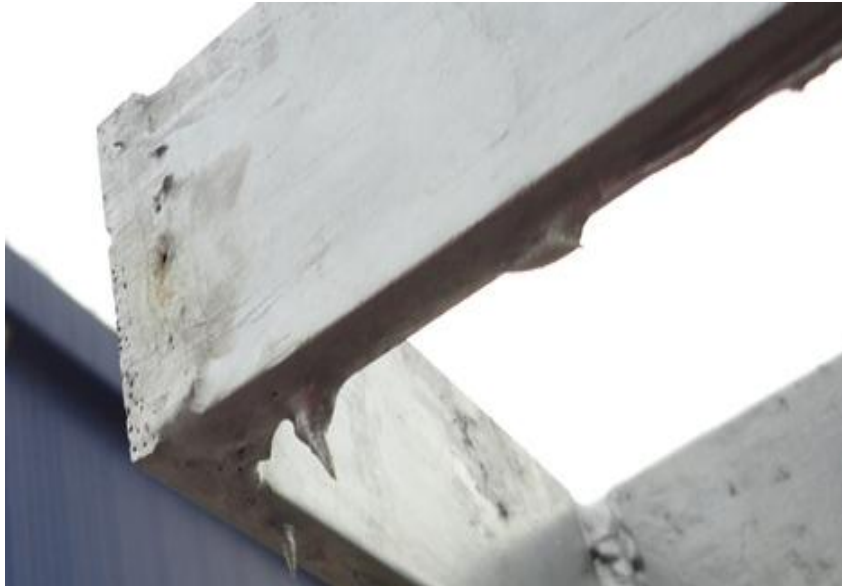
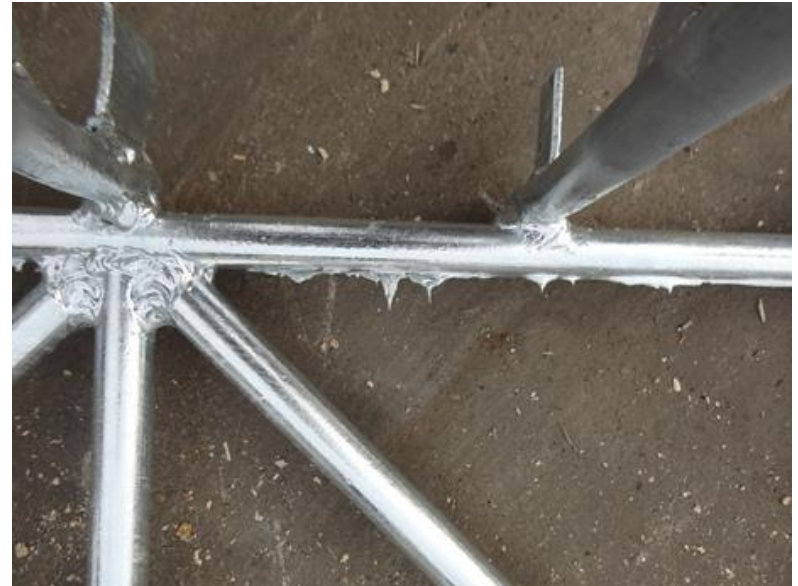
Gotas filosas de zinc (Rechazable)

Se producen al remover las piezas desde el zinc fundido horizontalmente no permitiendo el libre drenaje, normalmente son removidas en etapas de inspección del producto, no afectan el comportamiento a la corrosión. Son potencialmente peligrosas para las personas que las manipulan.

Deben removerse para su aceptación.

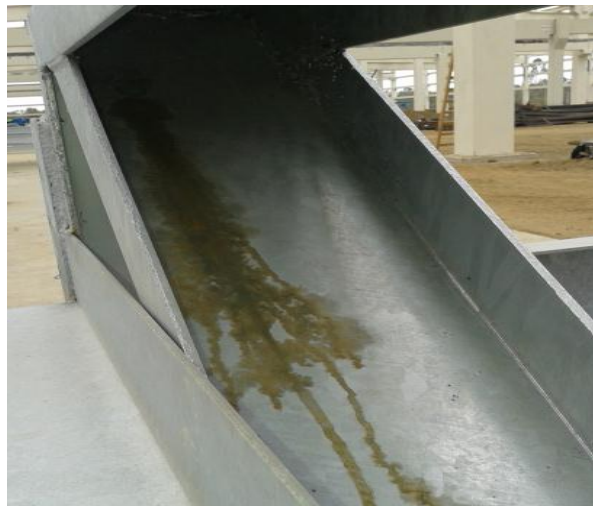
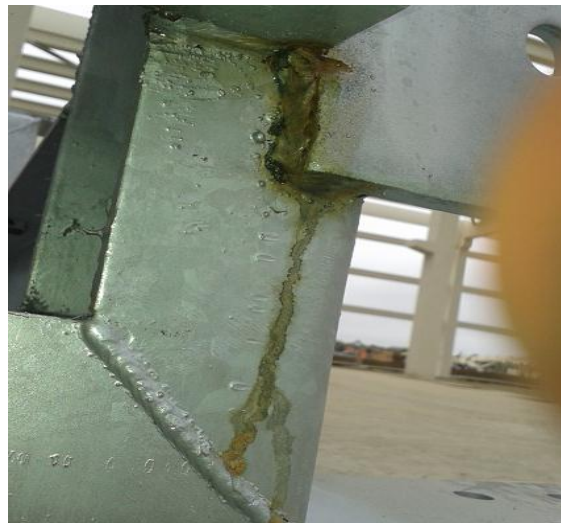
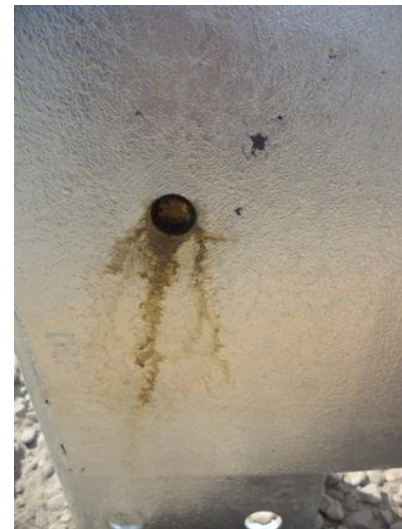
Exudaciones (acceptable)

Las exudaciones aparecen como una mancha café/rojiza que emana desde uniones sin sello o porosidades de soldaduras. Causada por atrapamiento de líquidos de pretratamiento/post tratamiento que emanan posterior al galvanizado.

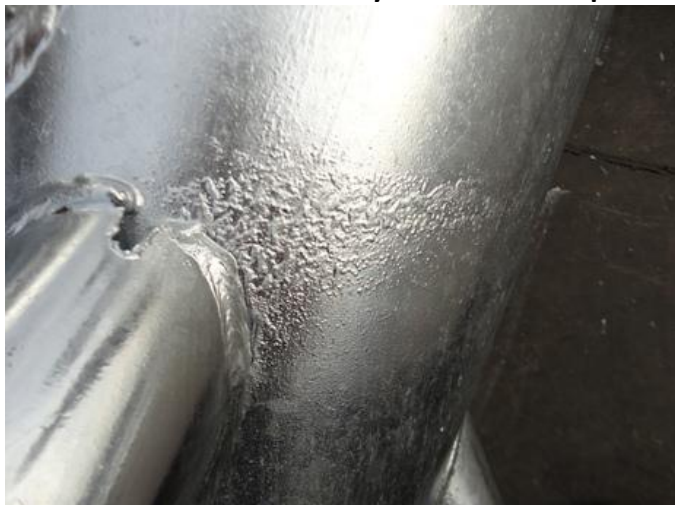
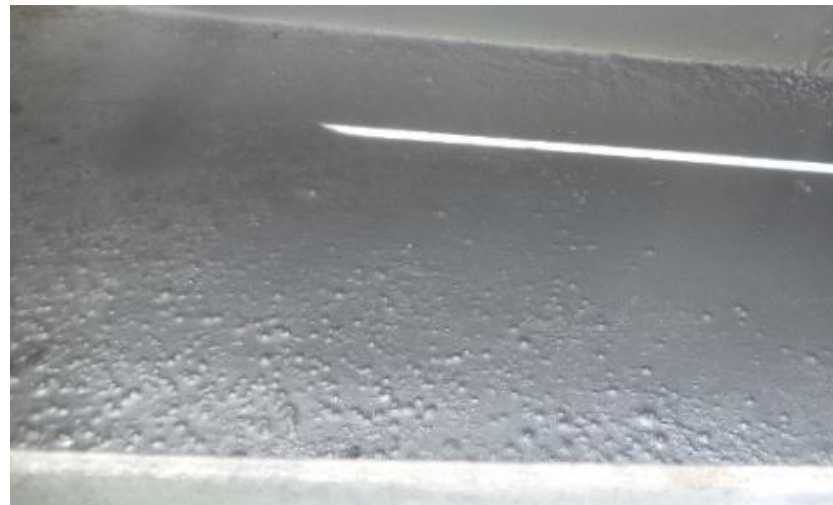
Inclusiones de mate

Se trata de partículas diferentes de aleaciones Fe-Zn, que se ven atrapadas en el recubrimiento de zinc, se pueden prevenir cambiando la dirección de levante o el diseño de la pieza para permitir un buen drenaje.

Si las partículas son pequeñas y están completamente cubiertas por el galvanizado no afectan su comportamiento.

Si las partículas son grandes de tal forma que previenen la formación del recubrimiento deben ser removidas y la zona reparada.

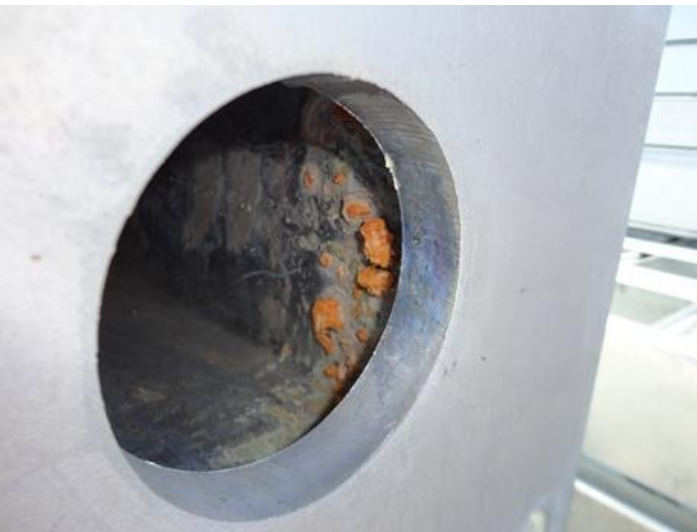
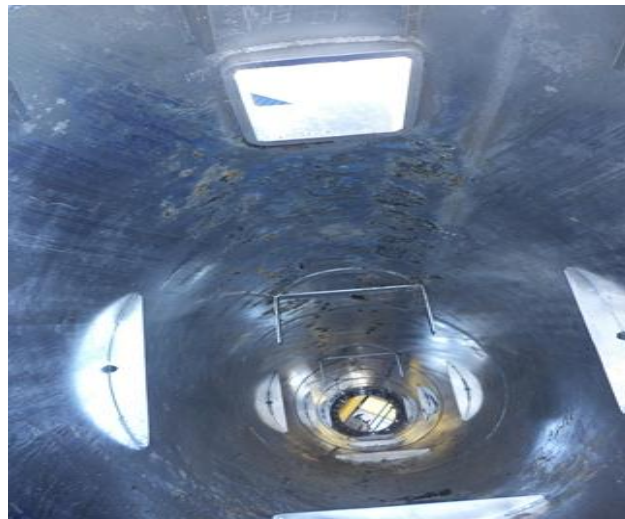
Inclusiones de Flux (rechazable)

Se presentan por la imposibilidad del flux de dejar el interior de piezas previniendo la formación del recubrimiento. La zona debe ser reparada para su aceptación. Si no puede repararse o su tamaño es grande, la pieza debe ser rechazada

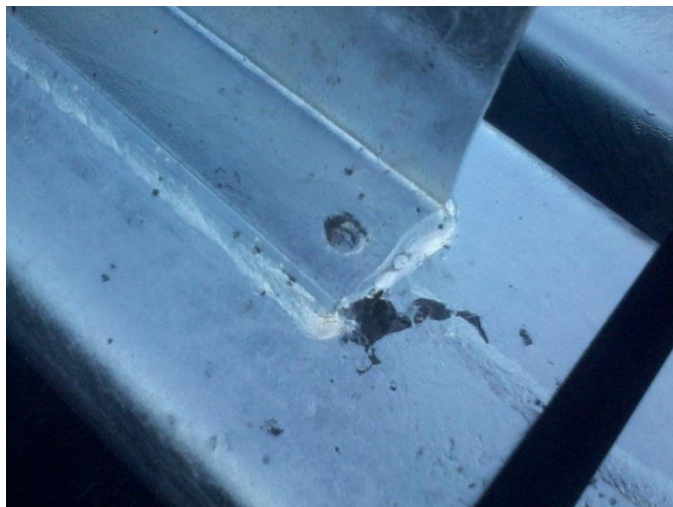
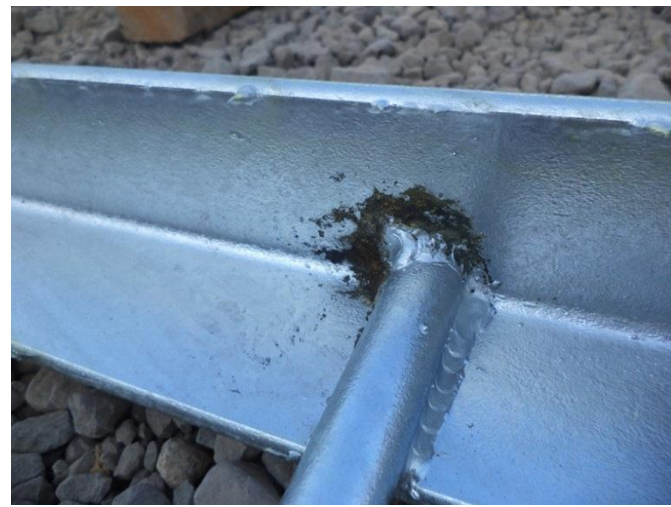
Explosiones desde soldaduras (rechazable)

Es una zona sin galvanizar alrededor de una soldadura o una perforación de superficies traslapadas causada por la penetración de líquidos de pretratamiento que se evaporan durante la inmersión en zinc. Estas explosiones causan contaminación localizada de la superficie y producen la no formación del recubrimiento galvanizado.

Se debe inspeccionar las soldaduras y verificar que estén completas y no existan rendijas donde se pueden penetrar líquidos. Además se pueden precalentar las piezas para evitar este problema

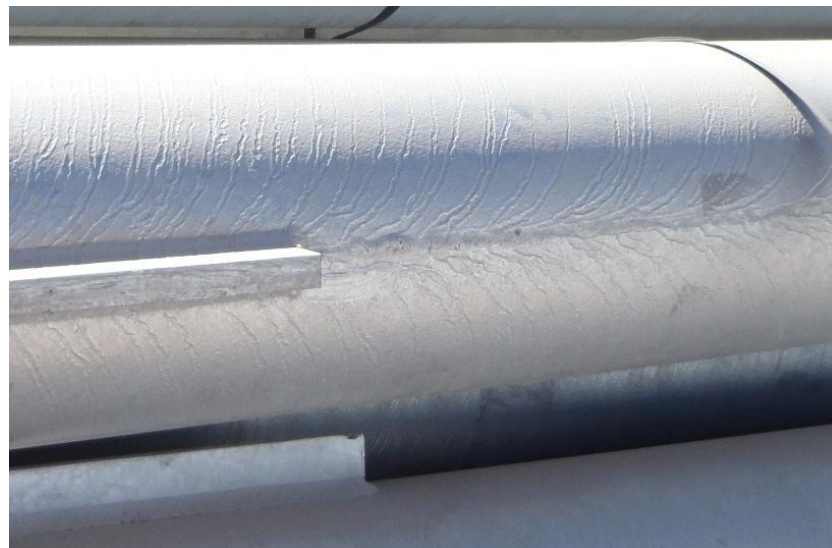
Estrias (aceptables)

Se caracterizan por marcas paralelas con relieve, pueden formarse por la química del acero y dan cuenta de diferencias de composición de tuberías de gran diámetro. No tiene efecto sobre la resistencia a la corrosión.

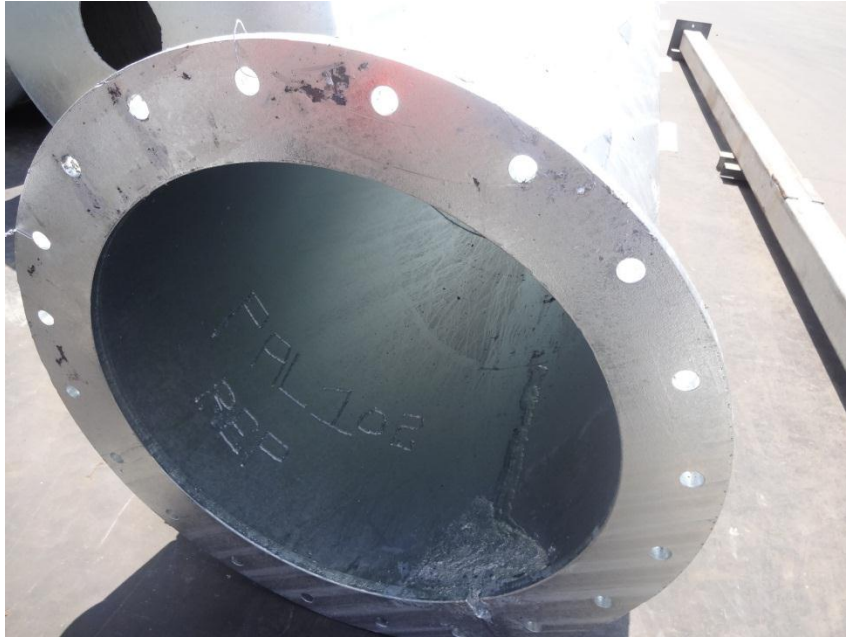
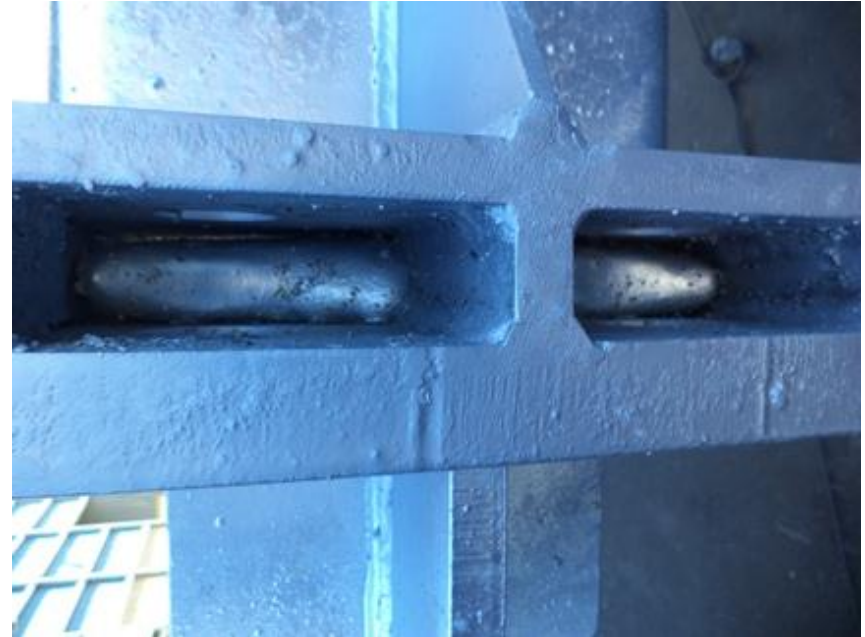
Acumulaciones de zinc (aceptables)

Originadas por mal drenaje o tiempo insuficiente de proceso. Se aceptan siempre que no interfieran con el uso dado para la pieza

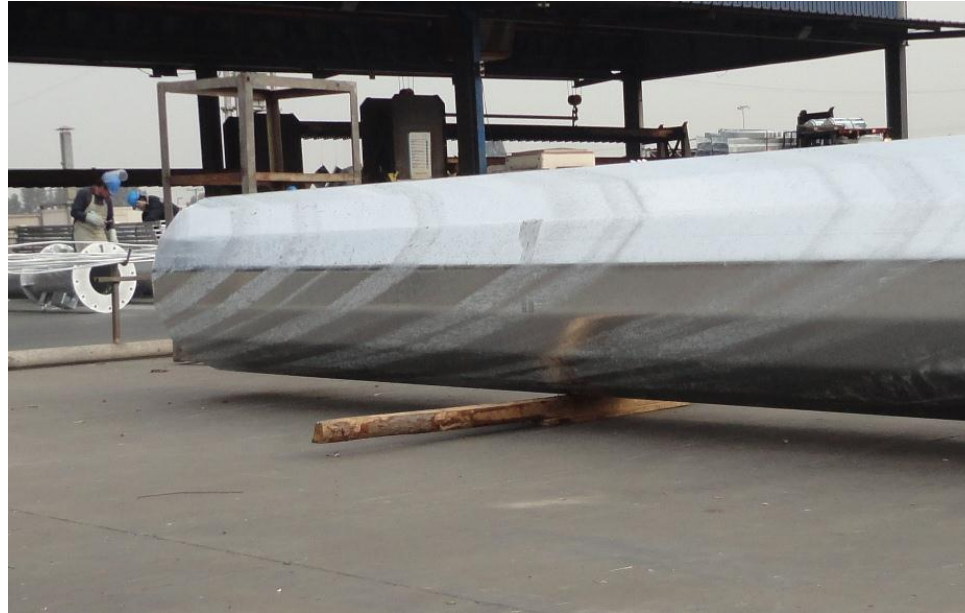
Líneas de oxidación (aceptable)

Son líneas de películas delgadas de oxidación de zinc proveniente de la superficie del baño de zinc, se crean cuando un producto no es retirado del crisol a una velocidad constante, debido a la morfología de la pieza o mal drenaje. Estas líneas se mimetizarán al envejecer el galvanizado y se trata de un efecto puramente visual.

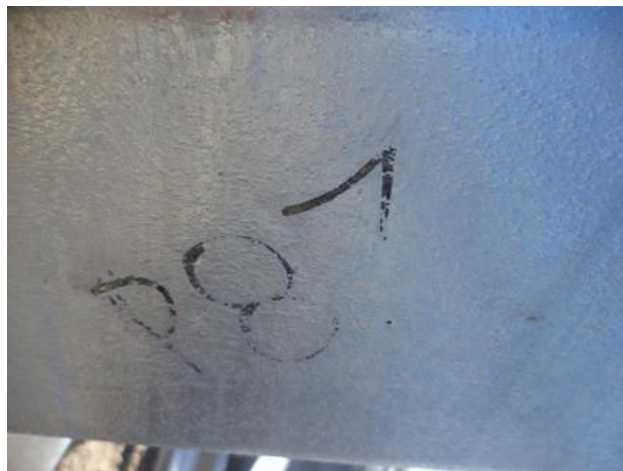
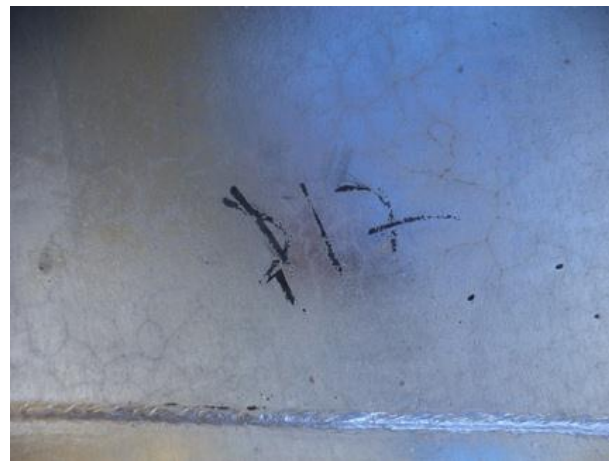
Marcas de identificación (aceptable)

La pintura no es eliminada por el baño químico de limpieza y no debe usarse al marcar para identificar el material que se va a galvanizar. Se debe reparar la zona afectada para su aceptación.

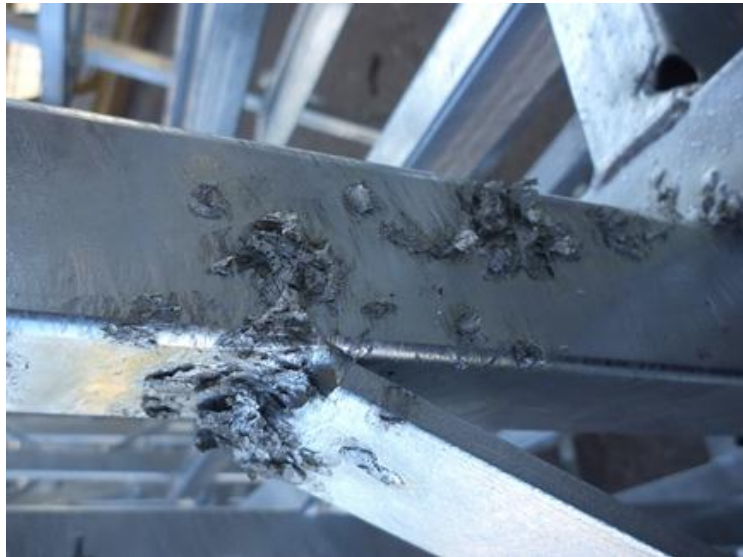
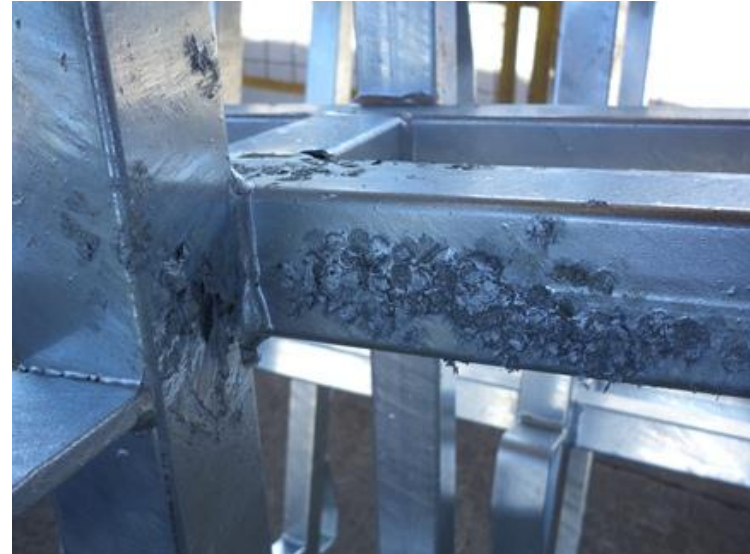
Salpicaduras de zinc (aceptable)

Salpicaduras y hojuelas de zinc con baja adherencia, se forman cuando la humedad en la superficie del baño de galvanizado causa salpicaduras sobre el producto creando hojuelas con poca adherencia sobre la superficie de galvanizado. no se afecta la resistencia a la corrosión y no son causa de rechazo. No es necesario removerlas, pero es posible cuando se requiere un recubrimiento liso.

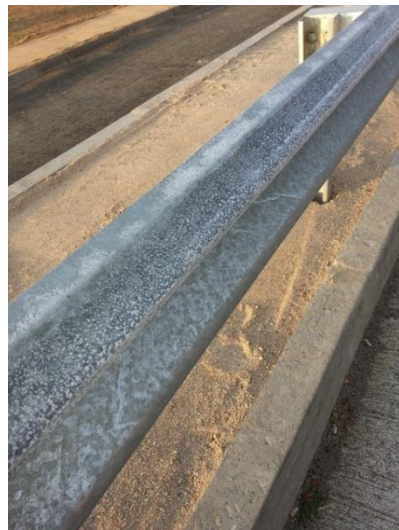
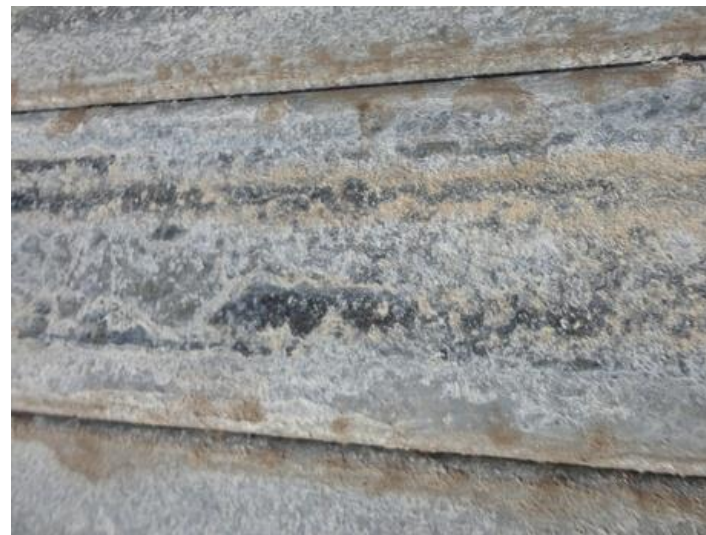
Oxido blanco (rechazable cuando está muy avanzado)

La mancha de bodegaje en húmedo es el depósito voluminoso blanco o gris formado por la corrosión acelerada del revestimiento de zinc cuando los artículos recién galvanizados empacados muy estrechamente se almacenan o embarcan en condiciones húmedas y con mala ventilación. A menudo se encuentra en artículos apilados o atados tales como láminas, placas, ángulos, barras y cañerías galvanizadas, se acepta siempre que se cumpla con el espesor mínimo luego de retirarlo. La responsabilidad del galvanizador es limitada hasta que las piezas dejan la planta de galvanización, luego es el cliente el responsable de almacenar correctamente los materiales.

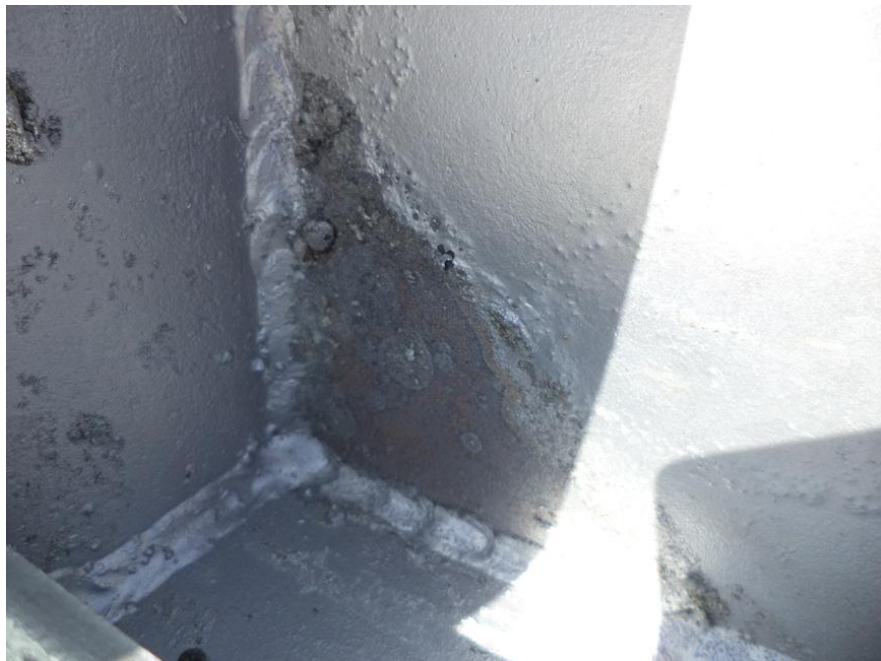
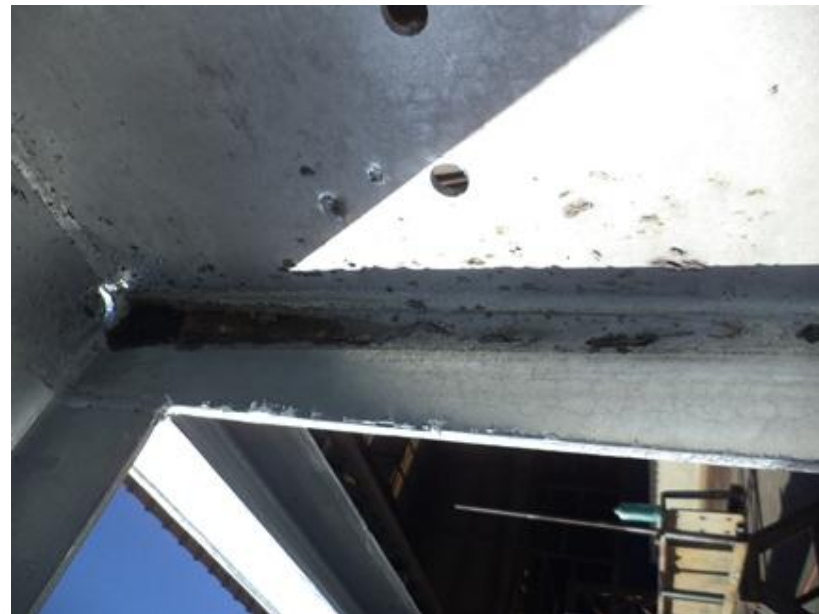
Zonas ahogadas (Rechazable)

Se generan por un mal acondicionamiento, no se permite la libre salida de aire, generando bolsones donde no actúan los líquidos de limpieza y no llega el zinc a reaccionar. Rechazable cuando el galvanizador ha recomendado el acondicionamiento.
